GH0012 - Gestión Integral del Recurso Hídrico

Proyecto de investigación final

Tema: Determinación de la calidad del agua de tres nacientes y de la quebrada Calabazo en la Fundación Madre Verde, La granja, Palmares, Alajuela.

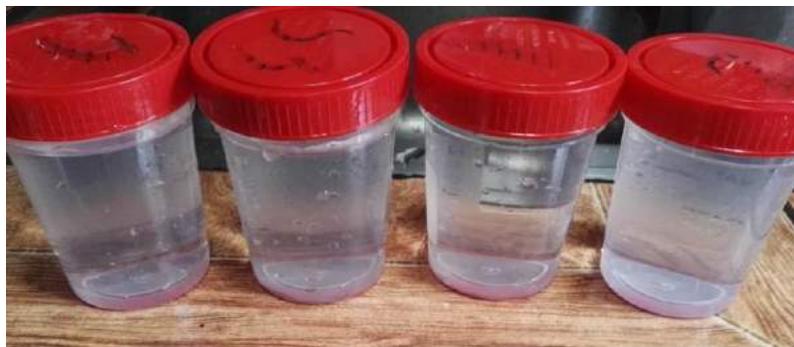
Figura 1. Muestras de agua antes de aplicar la prueba de Coliformes totales y e.coli.

- Todos los sitios de la quebrada y las nacientes estaban dentro de los parámetros permitidos.
 - En la prueba de coliformes totales y e.coli, Los Sitios 3 y 4, así como las Nacientes 1 y 2, dieron positivo para coliformes totales y e.coli. (Ver anexos Figura 1 y 2).

Finalmente, en la prueba microbiológica se obtuvo un resultado positivo para coliformes totales y e.coli. La única muestra a la que no se pudo realizar la prueba fue la Naciente 3, debido a un derrame de la muestra al ser transportada. Esto refleja un dato alarmante pues en estas muestras se encuentran las nacientes usadas para consumo humano. Al mismo tiempo, el Sitio 4 fue la muestra que mostró peores condiciones de contaminación por presencia coliformes.

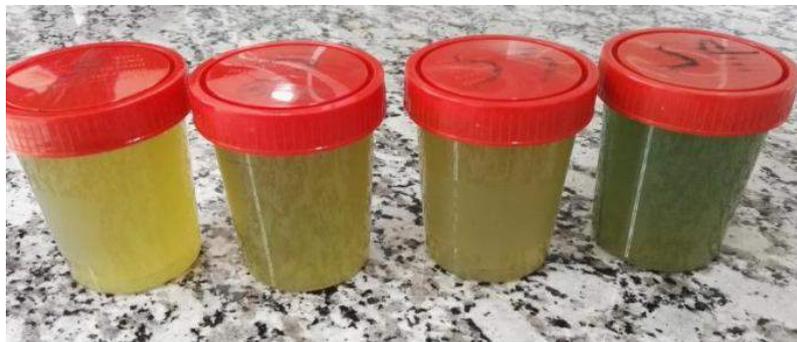
Figura 3. Muestras de agua antes de aplicar la prueba de Coliformes totales y e.coli.

***De izquierda a derecha: Naciente 1, Naciente 2, Sitio 3 y Sitio 4.**
