Universidad de Costa Rica  
Vicerrectoría de Acción Social  
Sede de Occidente

Informe Final Trabajo Comunal Universitario  
TCU-544 Educación para la Prevención  
y Mitigación de Desastres

ABRIL, 2017

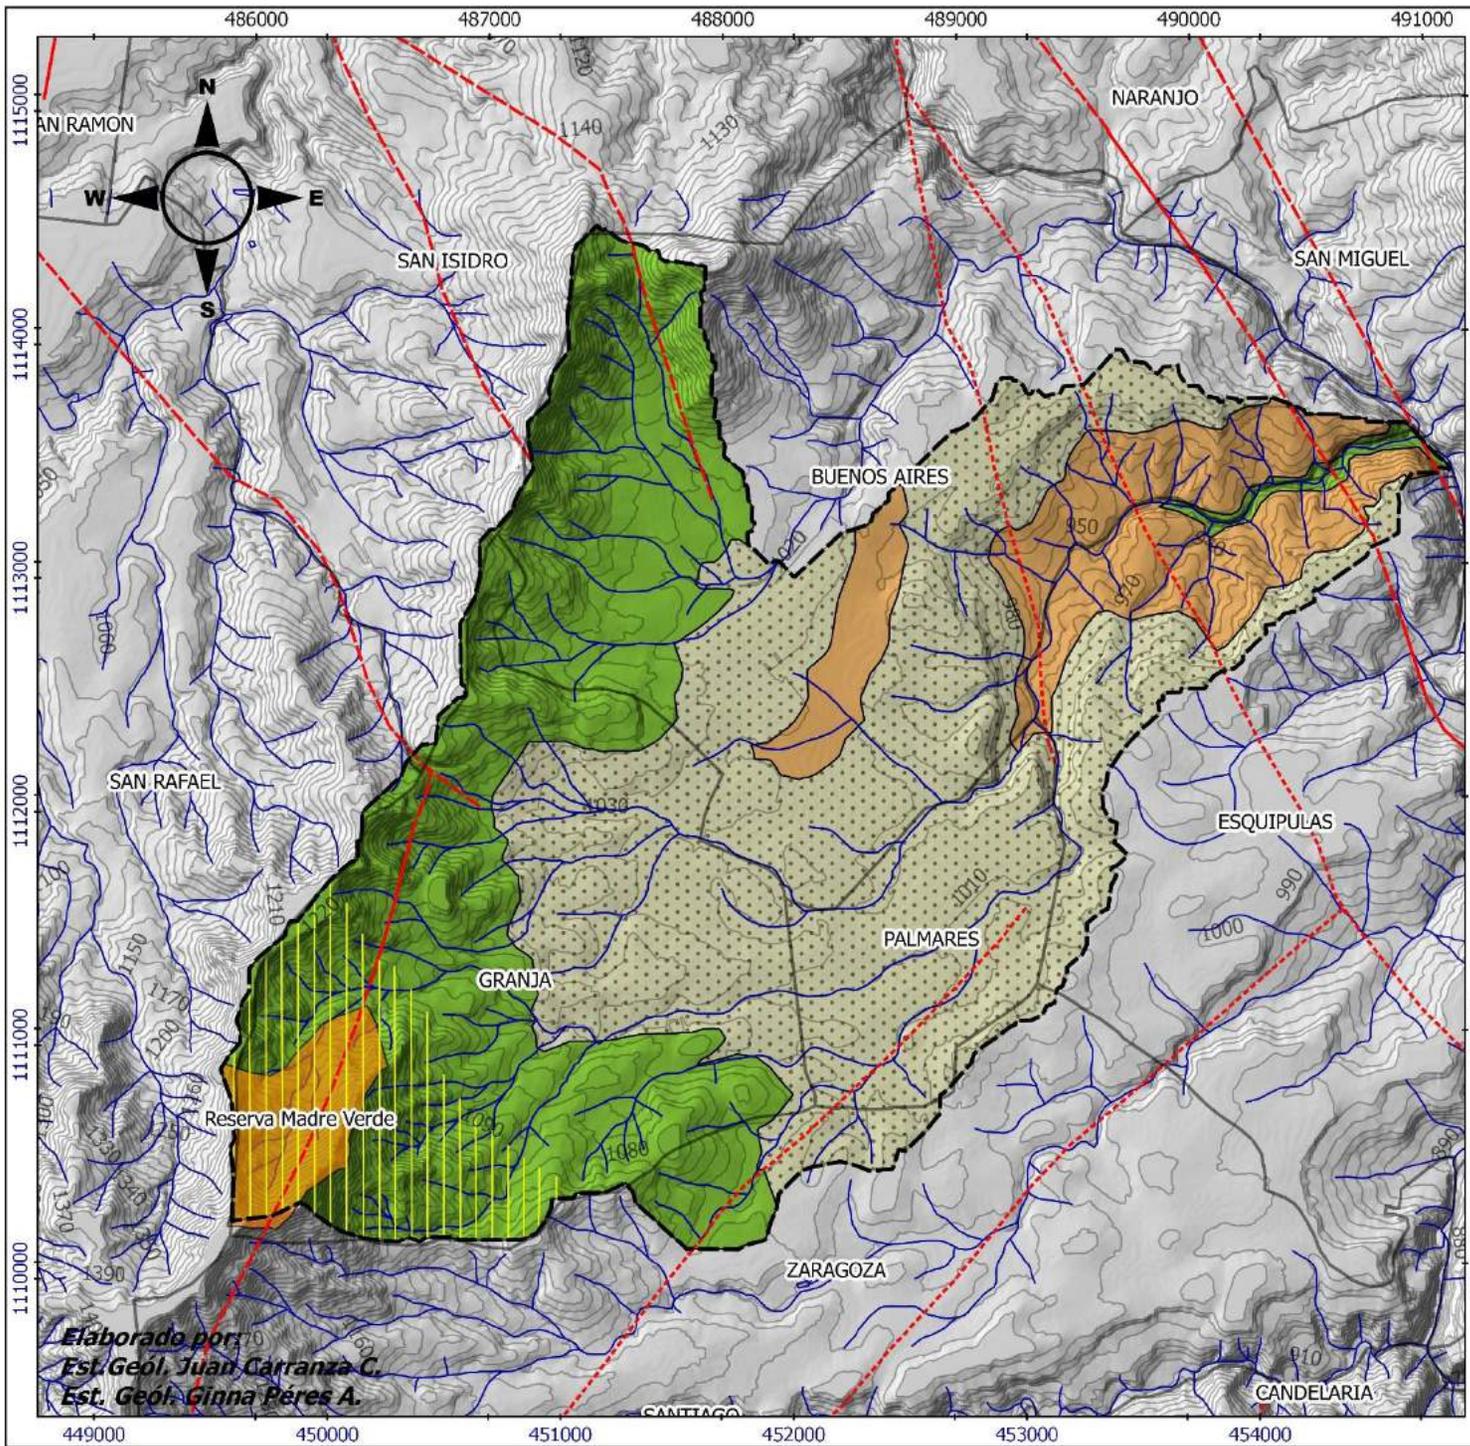
**FIGURA 2.1: Mapa geológico de la zona de estudio. Reserva Madre Verde-La Granja de Palmares, Alajuela, Costa Rica.**

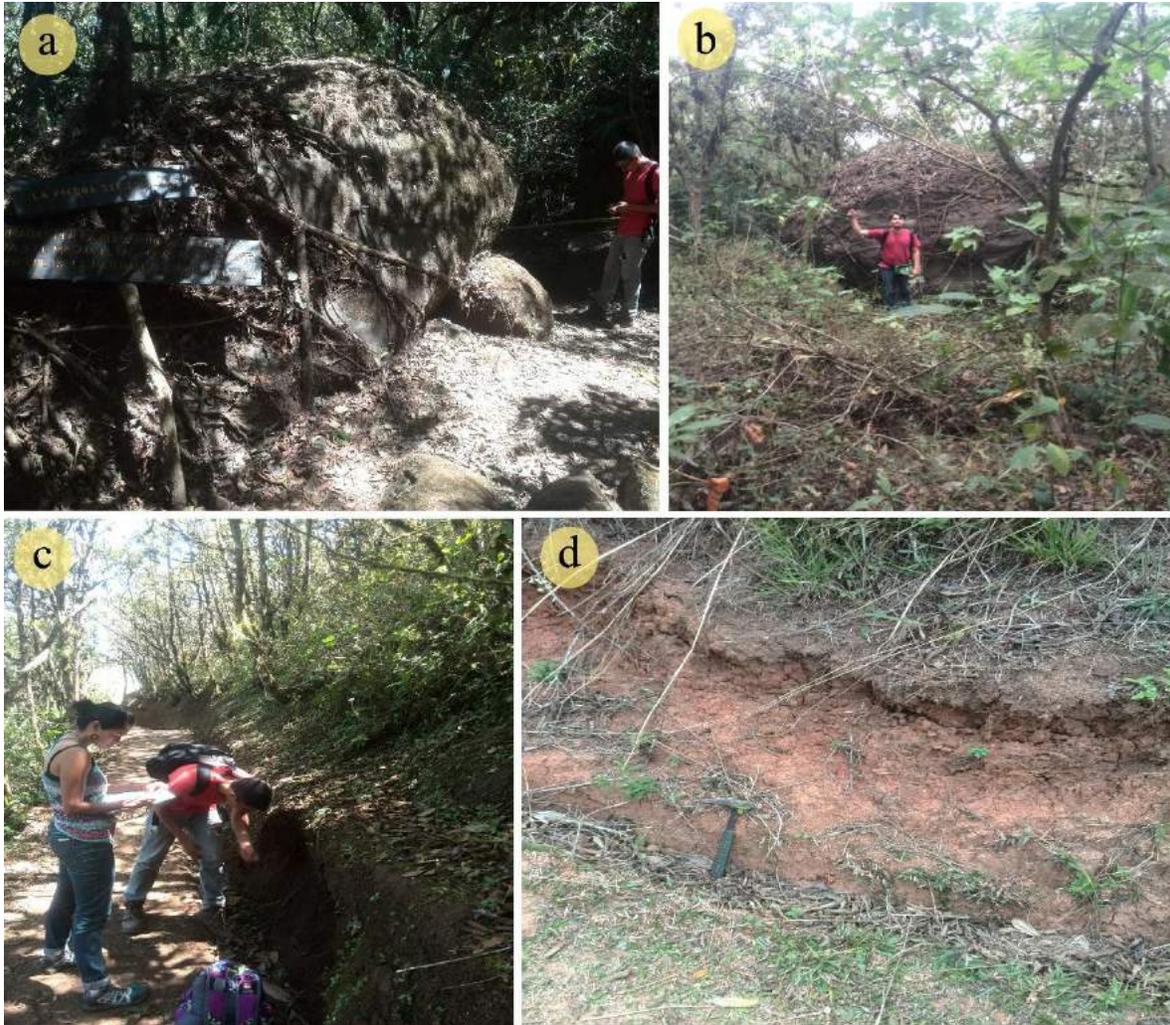
**Figura 2.2:** Afloramientos de la roca y suelo de la unidad Madre Verde. a) se observa un bloque de dimensiones métricas de andesita “Piedra zopilote”. b) bloque métrico de andesita, cubierto por la vegetación. c) suelo orgánico, cubierto por vegetación. d) suelo meteorizado, expuesto a la intemperie, se observa el alto grado de meteorización y la coloración rojiza.

En algunos afloramientos (coordenadas Lambert Norte 485972E/225675N) estos bloques se muestran como lavas brechosas que consisten de andesitas con fragmentos centimétricos de andesita más sana; cuya matriz se caracteriza por su alta dureza, la cual altera a un color café claro y llega a presentar óxidos de manganeso.

Adicionalmente, es característico dentro del área de estudio la meteorización de la roca a un suelo de color café oscuro rojizo de matriz de textura limosa (90%), con un 10% aproximadamente de participación de líticos de la roca sana y meteorizada circundante; el cual en las partes donde hay una mayor exposición hay alteración a un color anaranjado rojizo en el suelo (óxidos de hierro) y donde algunas veces los líticos presentan alteración a arcillas.

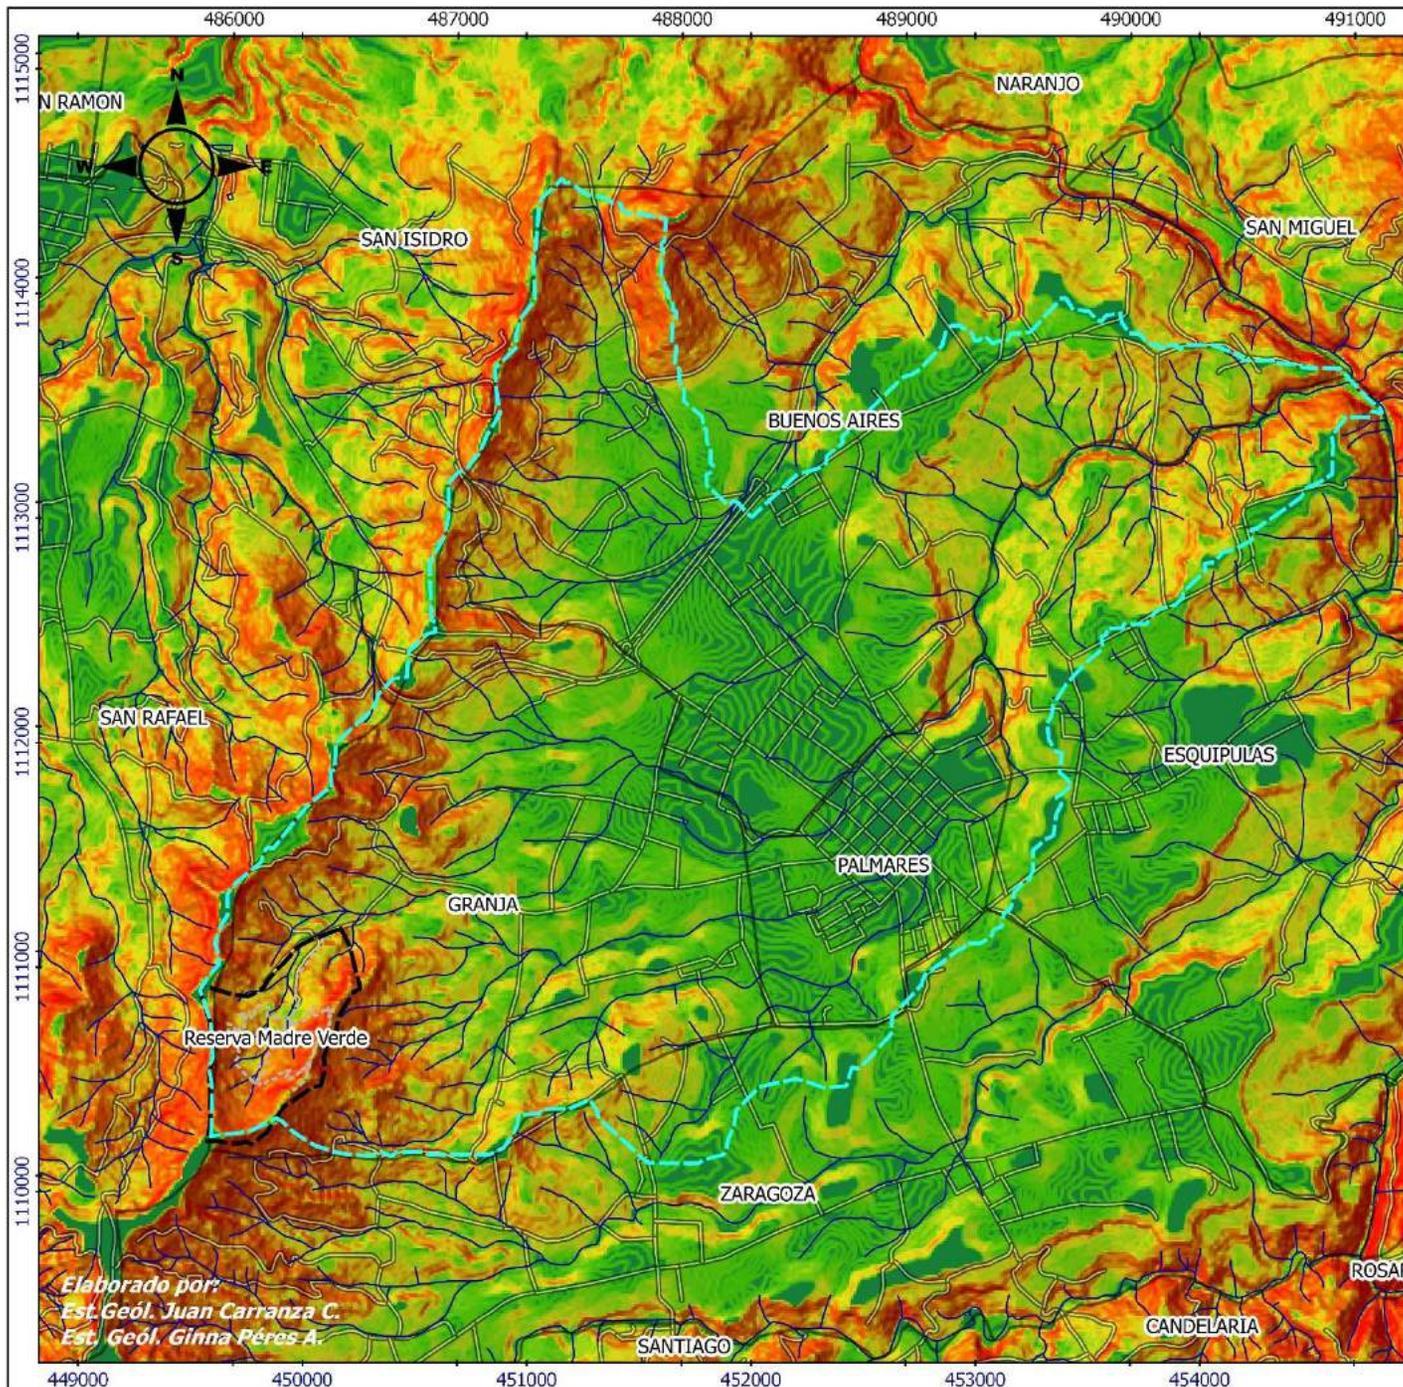
**FIGURA 4.1a: Mapa de pendientes de la zona de estudio. Reserva Madre Verde-La Granja de Palmares, Alajuela, Costa Rica.**

Las pendientes de mayor grado de fuertes a muy fuertes se concentran periféricas o limitando a la reserva, en donde éstas se ubican hacia el sur- sureste y noroeste de Madre Verde, por lo tanto, esta situación restringe a una sola entrada y salida a la reserva para posibles accesos y rutas de evacuación. Cabe destacar que esta situación para posibles episodios de deslizamientos hará que el material desprendido se dirija hacia la parte central de la reserva y lugares aledaños.

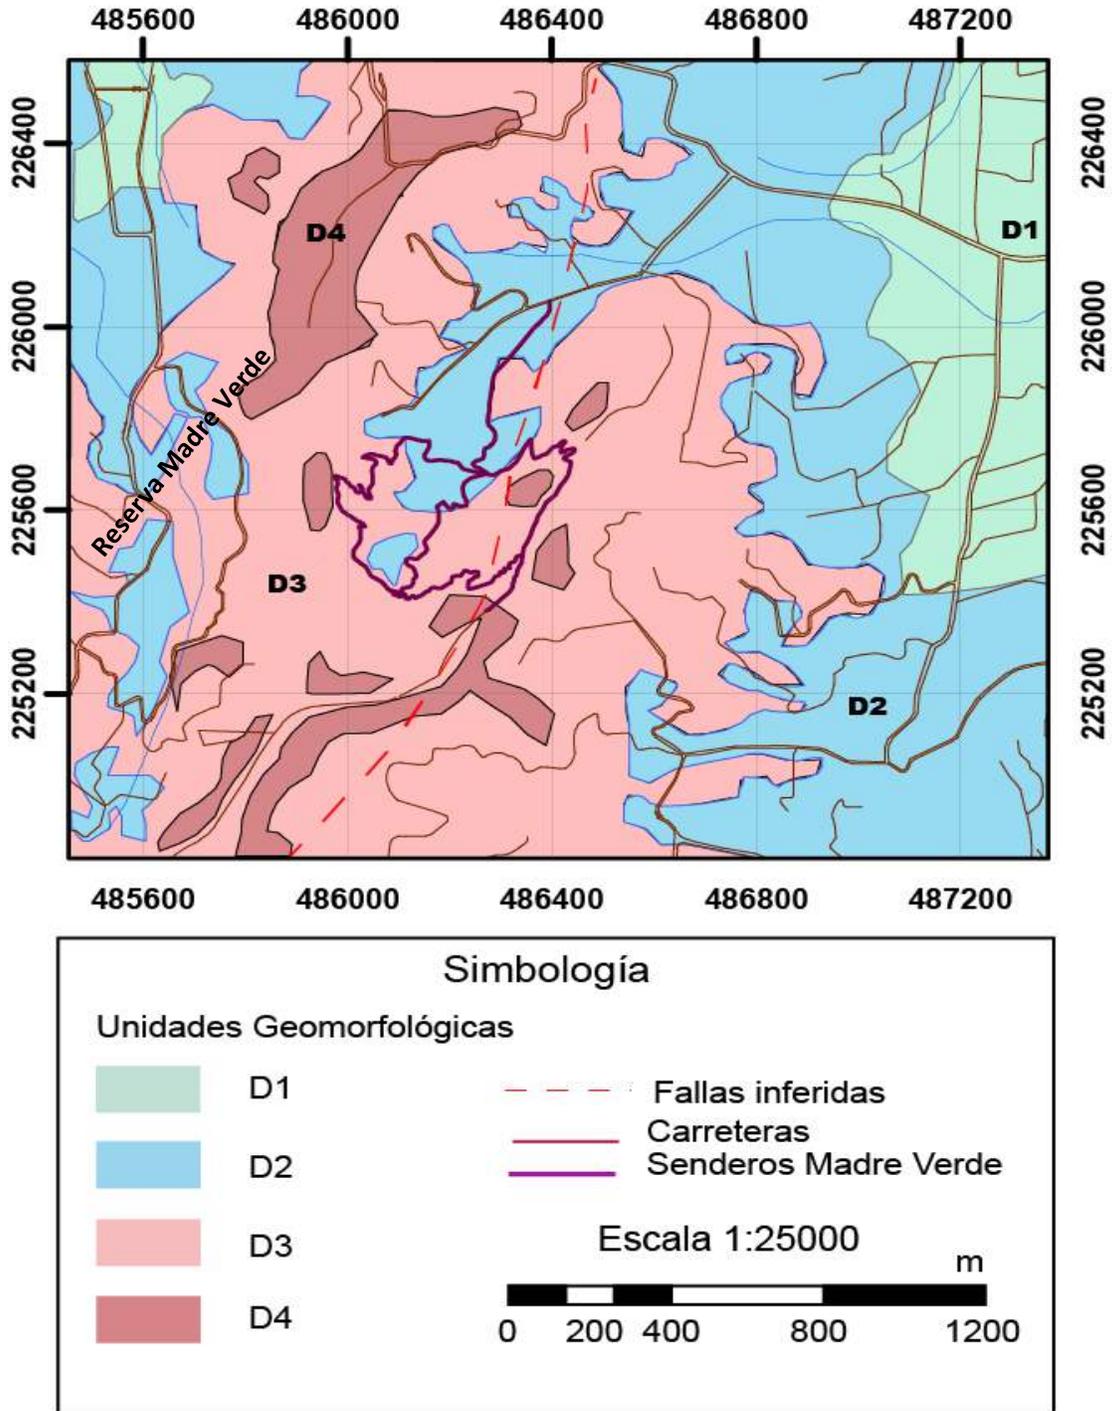
Figura 4.2: Mapa correspondiente a la geomorfología del área estudiada. Elaboró Sebastián Carmona Arias.

Esta unidad se presenta dentro del sector Norte de la Reserva Madre Verde; al igual que se distribuye al Este y Oeste de sectores aledaños y externos a la misma (figura 4.2). Es la unidad con más variable en la orientación de las laderas. Las ubicadas al Norte, dentro de la reserva, presentan un rumbo hacia el Oeste-Noroeste; al igual que lo hacen las ubicadas al Oeste, en sectores externos. Adicionalmente, las laderas ubicadas al Este, también externas a la reserva, muestran orientación principalmente Este, Sureste, Norte y Noreste. En esta categoría se agrupan aquellas pendientes de moderado grado ( $8^{\circ}$ - $16^{\circ}$ ).

Hacia el Sur de la Granja las laderas tienen una dirección preferente Sur, Sureste y Este. Para el área dentro de la reserva Madre Verde se identificaron dos grupos de laderas: Las del sector oriental (Norte-Noroeste) y las occidentales (Este-Noreste). Finalmente, hacia el oeste de la reserva, en el sector aledaño a esta, se observan orientaciones con dirección Oeste-Noroeste.

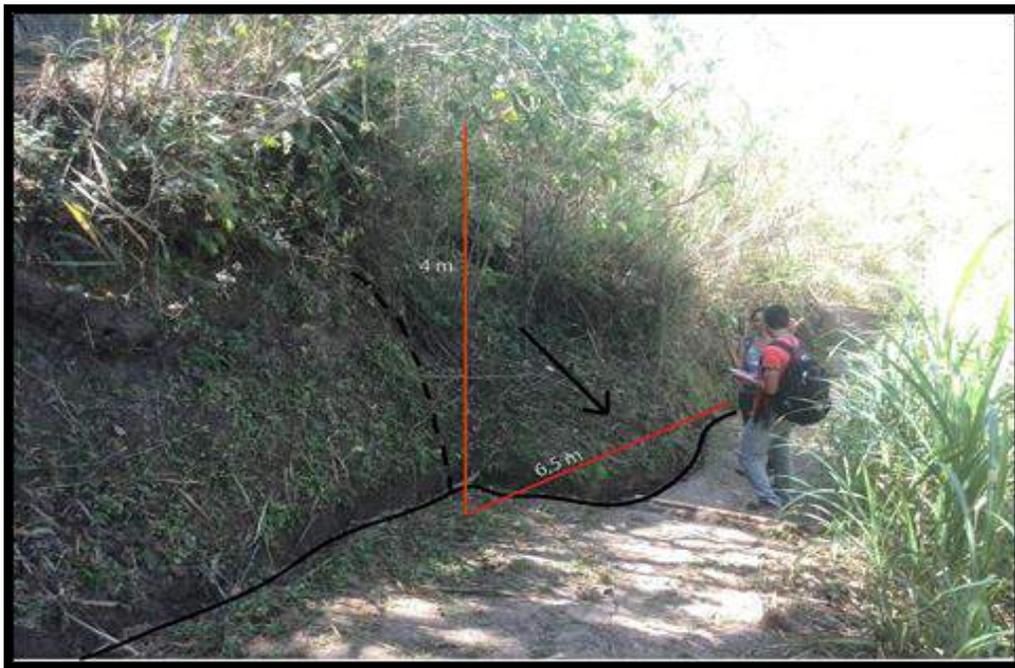
En el sendero este específicamente en el sitio (486431 E/225752 N), se observó un deslizamiento a nivel mesoscópico de dimensiones 6,5 m de largo x 4 m de altura (Foto 1), en este sitio se observó que el material que se encuentra en movimiento corresponde a la capa de suelo superficial que se ha erosionado de los materiales volcánicos de dicha localidad, dicha litología compuesta por un material de matriz limo-arcilloso al encontrarse en un corte de sendero de alta pendiente (Figura 4.1b) y sin algún tipo de revestimiento, propicia el deslizamiento de la misma.

Foto 1: Deslizamiento mesoscópico en el sendero Este, coordenadas (486431 E/225752 N).

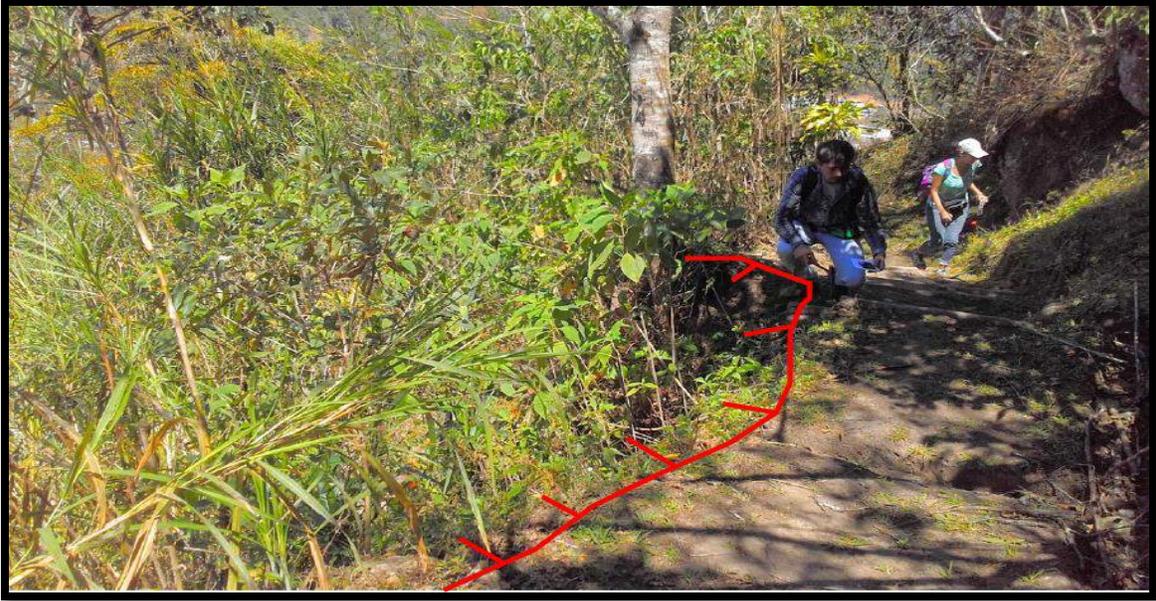
Esta inestabilidad afecta al sendero Este, ya que la corona de dicho deslizamiento ha cortado parte del sendero que yace sobre este y además se observa en el campo una serie de fracturas paralelas a la corona que indican que el terreno sigue en constante movimiento (Foto 2). Esta zona representa una amenaza potencial que podría afectar tanto la estructura del sendero como la vida humana para quienes se encuentren transitando por el tramo, ya que se puede reactivar durante el periodo de lluvias, propiciando el movimiento de tierra a favor de la pendiente, en la foto 2 se puede observar que el deslizamiento cubre parte del sendero.

Foto 2: Se muestra la corona del deslizamiento, afectando parte del sendero Este, coordenadas (486431 E/225752 N).

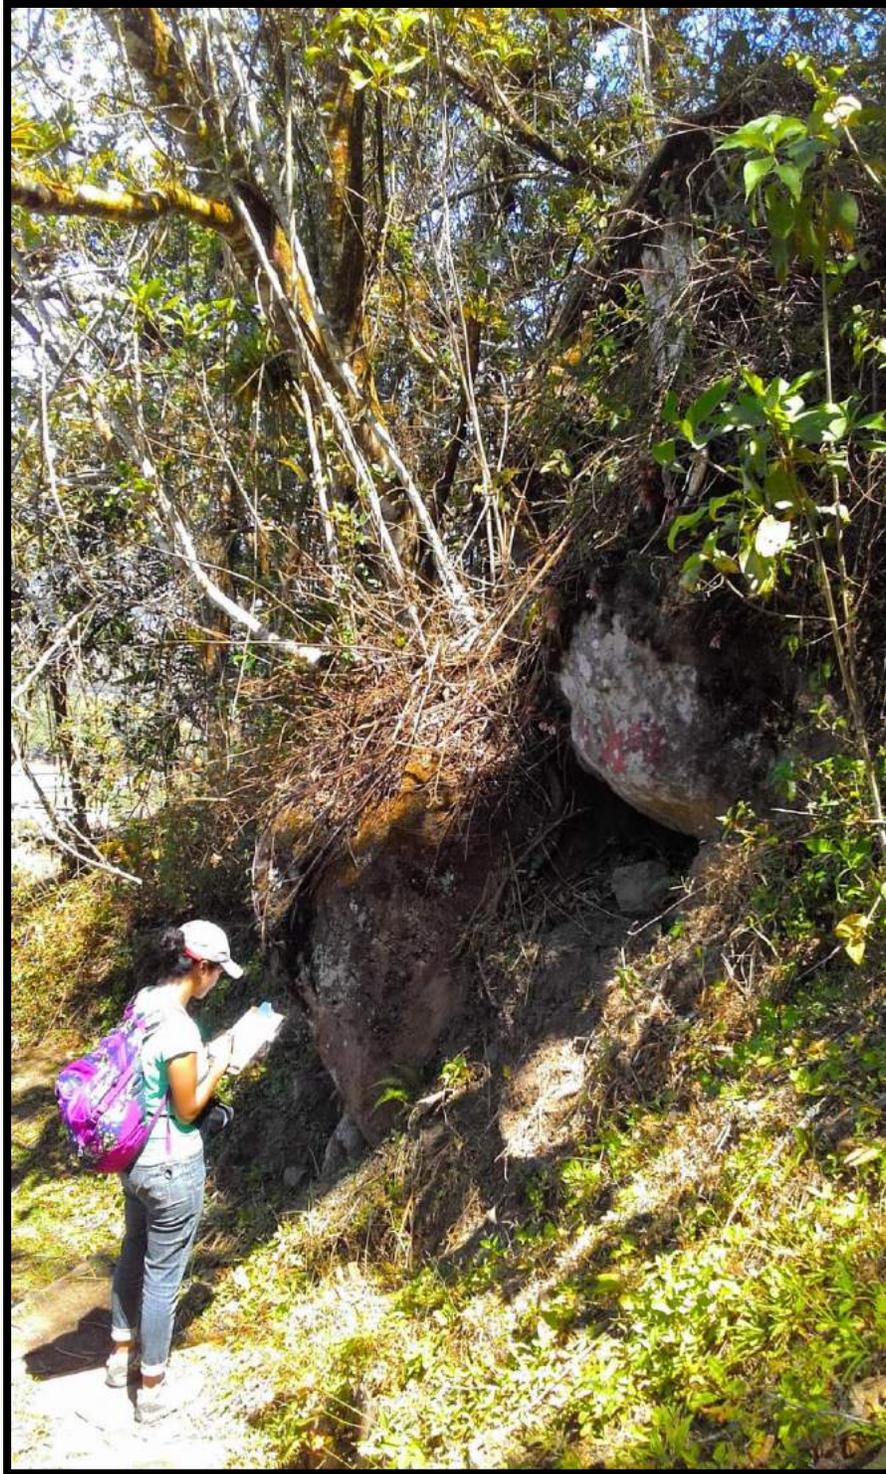
Así, lo anterior muestra que el sendero que representa una mayor amenaza por la caída de bloques y deslizamientos corresponde al sendero Este, ya que es en este dónde se encuentran las laderas de mayor ángulo y la litología corresponde a suelos residuales meteorizados.

Foto 3: Amenaza de caída de bloques métricos sobre el sendero Este, coordenadas (486431E/225752N).

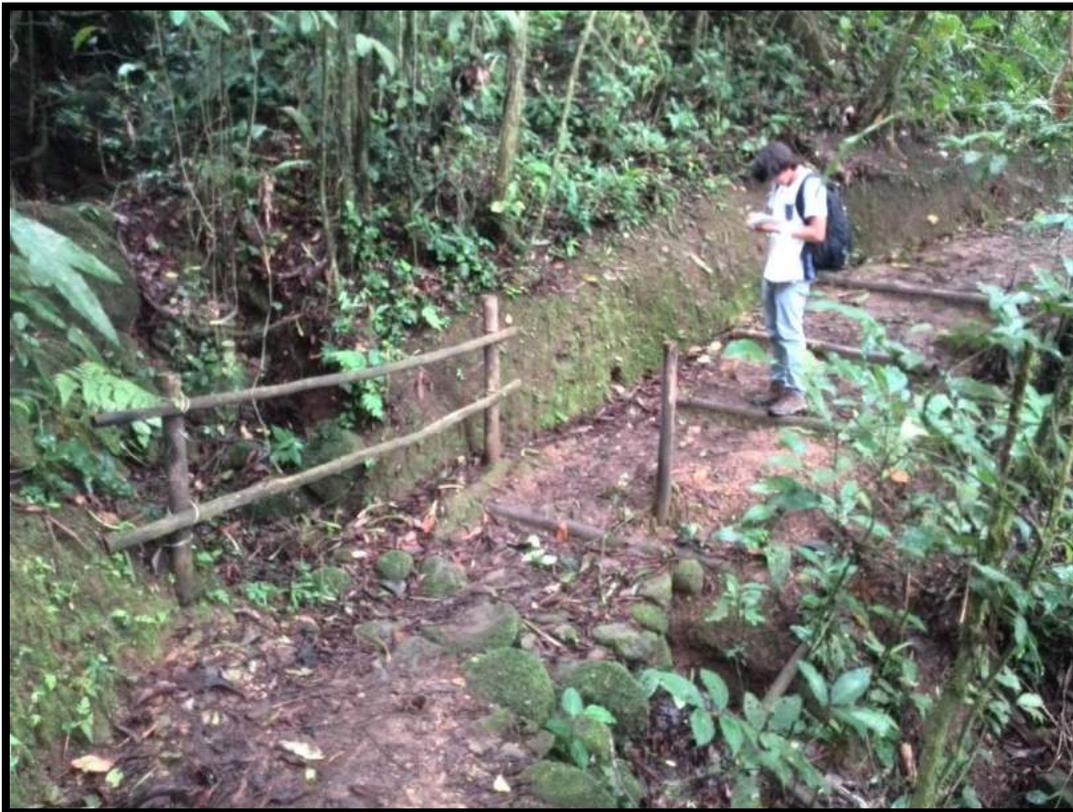
Corresponde a aquellos sitios localizados en el sendero central (486121/225485, 486141/225501 y 486130/225524), donde la amenaza consiste en posibles crecidas de las quebradas debido a fuertes lluvias que se pueden presentar dentro del área de la microcuenca hidrográfica. En el sitio se observó que el sendero atraviesa en dos ocasiones el cauce fluvial que desfoga las aguas superficiales en la reserva, el mismo presenta un ancho de 3 m, aproximadamente.

Para suelos de composición de limos-arcillosos con una permeabilidad baja, bajo episodios de lluvias intensas, dicha condición generará aumentos rápidos en el caudal de la quebrada representando una amenaza a quienes circulen por el sitio (Foto 4). Por lo tanto, se debe considerar la implementación de puentes peatonales que se adecuen al cauce dentro de la reserva con el fin de evitar cualquier evento en periodo de lluvia, que atente con daño a estructuras.

Foto 4: Amenaza por crecidas del cauce fluvial por lluvias intensas, coordenadas (486121E/225485N)

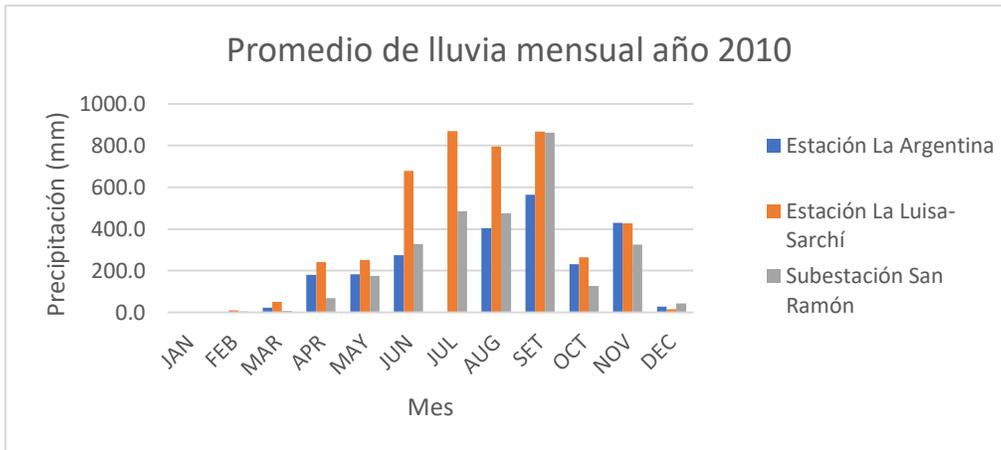
La zona de Madre Verde se ubica dentro del área de influenciada de la Subestación de San Ramón, esta ha reportado una precipitación anual mínima de 1157.3 mm y máxima de 2906.8 mm, para el periodo de 2009-2014. Sin embargo, puede verse influenciada por las estaciones de la UTN-Atenas, y en especial La Luisa-Sarchí Norte, debido a la predominancia de los vientos con direcciones NW-SE. Para las cuatro estaciones los meses de Enero, Febrero y Marzo fueron los más secos, en los que prácticamente no llovió, los más ricos en agua de lluvia fueron Agosto, Setiembre y Octubre, para el año 2010 por ejemplo, se alcanzaron precipitaciones máximas en el mes de setiembre superiores a los 800 mm (Gráfico 1).

Gráfico 1: precipitación mensual para las estaciones pluviométricas cerca de la zona de estudio.

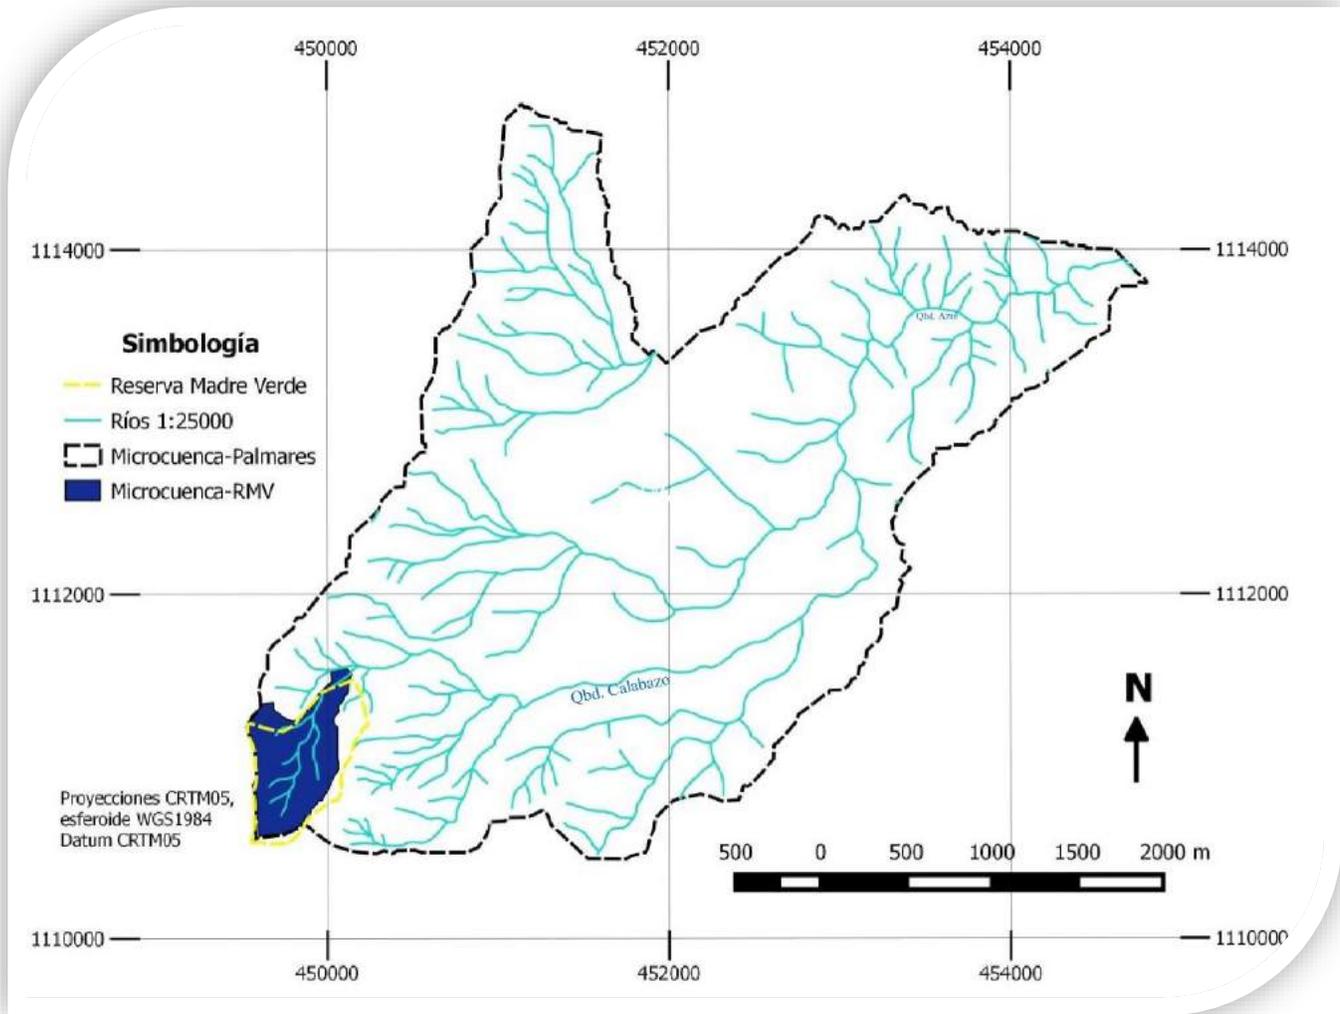
Figura 6.3: Delimitación de la microcuenca a la que pertenece la Reserva Madre Verde.

La microcuenca de Palmares cubre un área de 11 809 743.6 m<sup>2</sup>, comprende una zona plana, con forma de valle en el centro, delimitada por zonas altas con altitudes entre 1000 y 1380 m.s.n.m compuestas por materiales más resistentes a la erosión, correspondientes a rocas volcánicas de la Formación Grifo Alto. Como se mencionó en el capítulo de geología, el valle de Palmares se compone por depósitos lacustres, interdigitadas con las ignimbritas de la Formación Tiribí (Rojas, 2013), este depósito se encuentra disectados por varios afluentes que corren río abajo con direcciones preferenciales E-NE. Los patrones preferenciales que muestran los ríos son del tipo dendrítico y subparalelo.

La microcuenca de Palmares es regada por la quebrada Calabazo hacia el Suroeste, esta presenta una longitud aproximada de 4 km y se une con la quebrada Azul localizada hacia el noreste de la microcuenca, esta con una longitud a partir de la unión con la quebrada Calabazo y hasta unirse con Río Grande de 2.5 km aproximadamente. Ambas quebradas tienen una dirección preferencial en el sentido SW-NE.

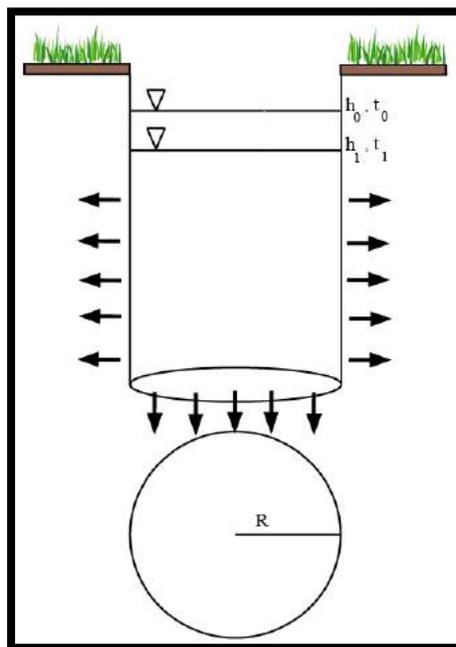
En la práctica se debe perforar un hueco en un suelo representativo del área, con minucioso cuidado de no alterar las paredes del mismo durante la perforación (Esquema 1). Se deben obtener la medición de la altura inicial, y seguidamente saturar el agujero con agua, y una vez saturado el suelo, tomar medidas del descenso del agua con respecto al tiempo. Estas medidas proporcionan los parámetros de altura del descenso del agua y tiempo, con los que se calcula la capacidad de infiltración básica del suelo mediante la ecuación 1, (Custodio & Llamas, 2001).

Esquema 1: Dibujo explicativo de la metodología de Porchet.

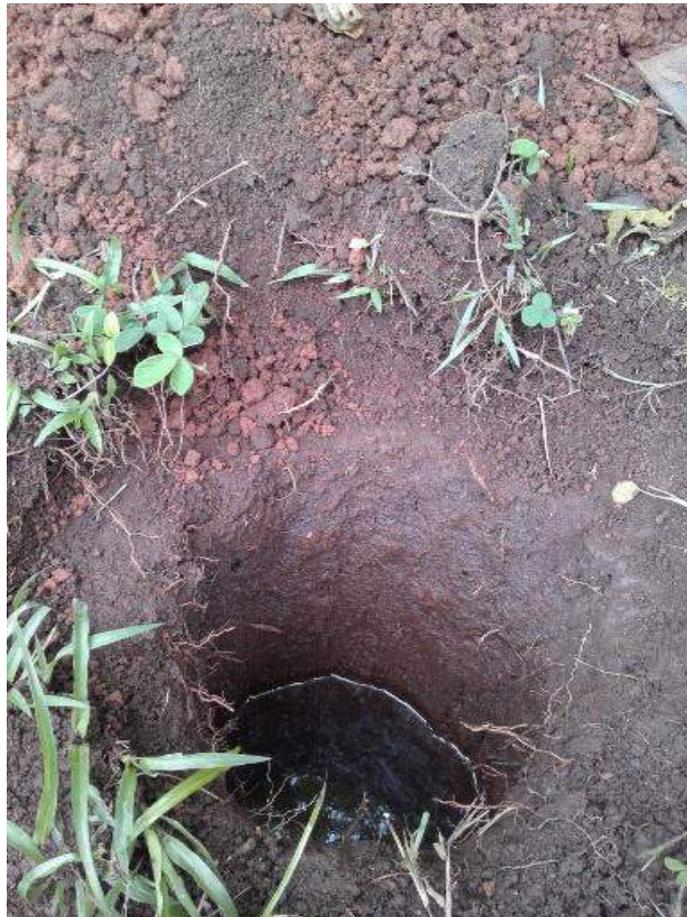
En todas las excavaciones de las pruebas de infiltración se observó una capa centimétrica de suelo con influencia de materia orgánica, y bajo este un suelo café rojizo producto de la meteorización de la Formación Grifo Alto.

Foto 5. Prueba de infiltración PI-1, muestra el tipo de suelo obtenido de la excavación, se observan dos horizontes uno color negro a café oscuro y otro café-rojizo.

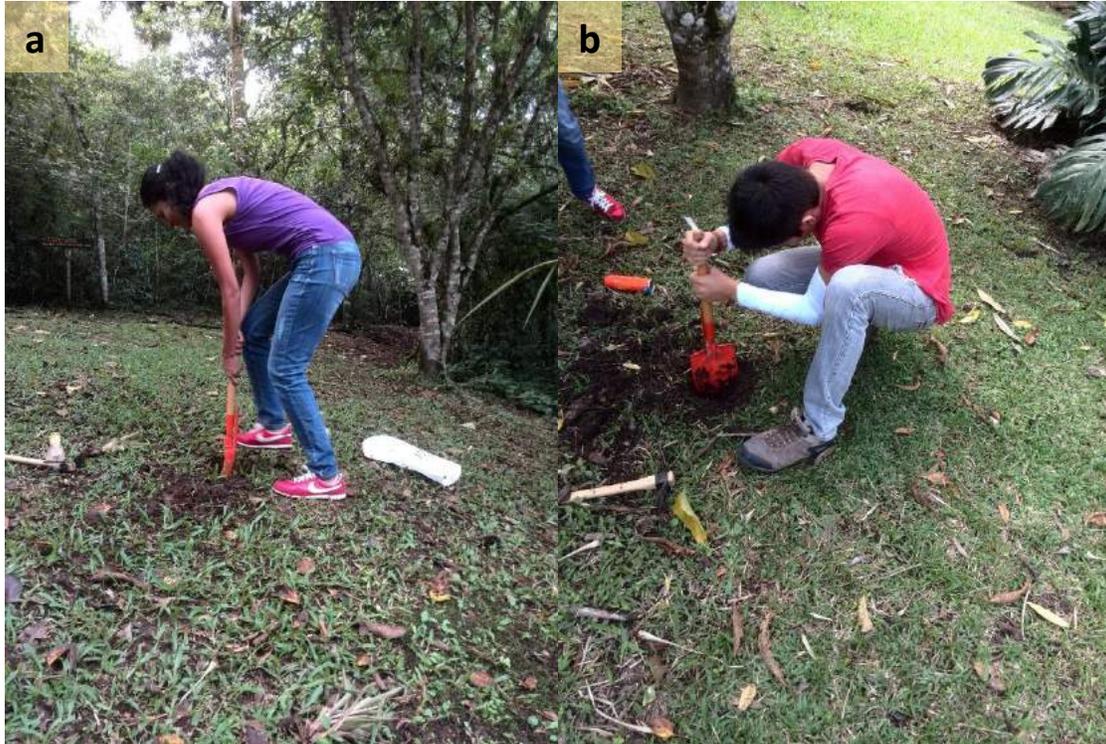
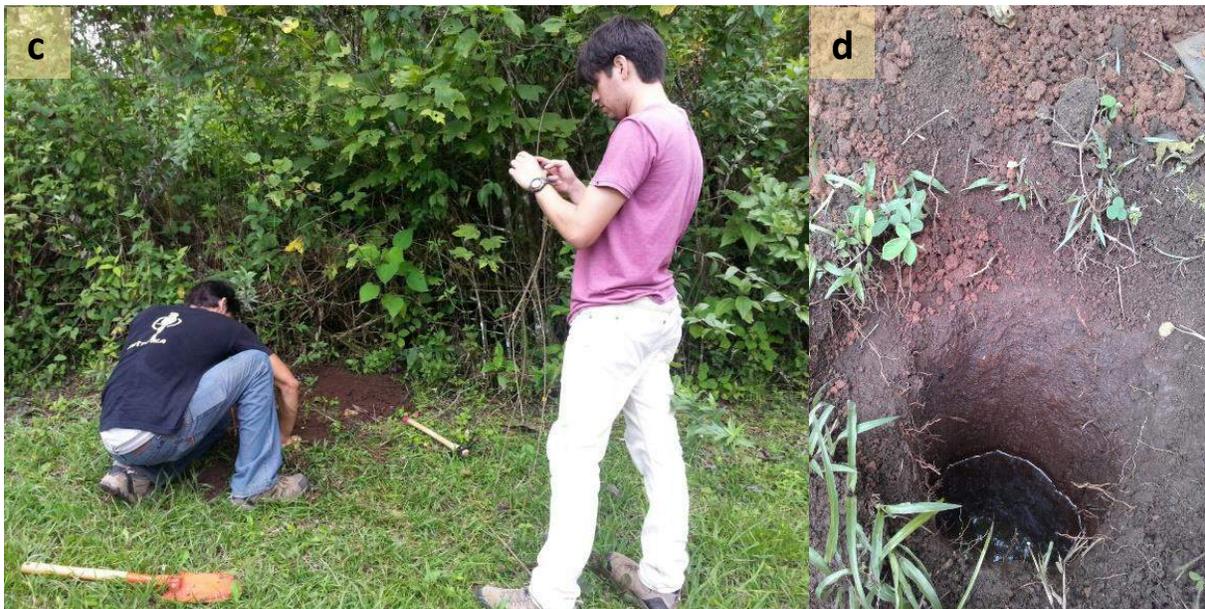
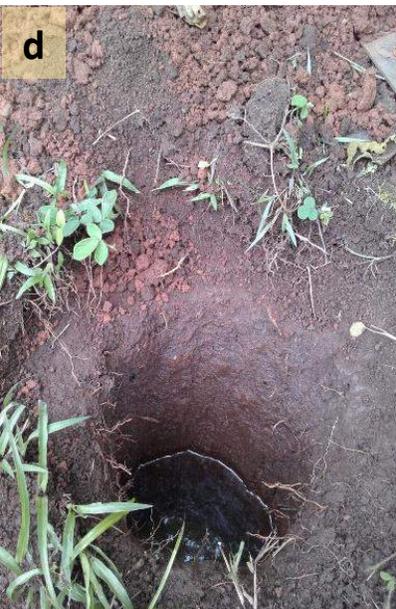
Figura 7.1 (a, b, c, d): Fotografías referentes a la elaboración de la prueba de Porchet
